Договор № 13-23 от 02.02.2023г.

ТЕХНИЧЕСКОЕ ЗАКЛЮЧЕНИЕ

**"Заключение о надёжности, несущей способности и
устойчивости дома, расположенного по адресу:
г.п. Лынтупы, ул. Свирская, 2"**

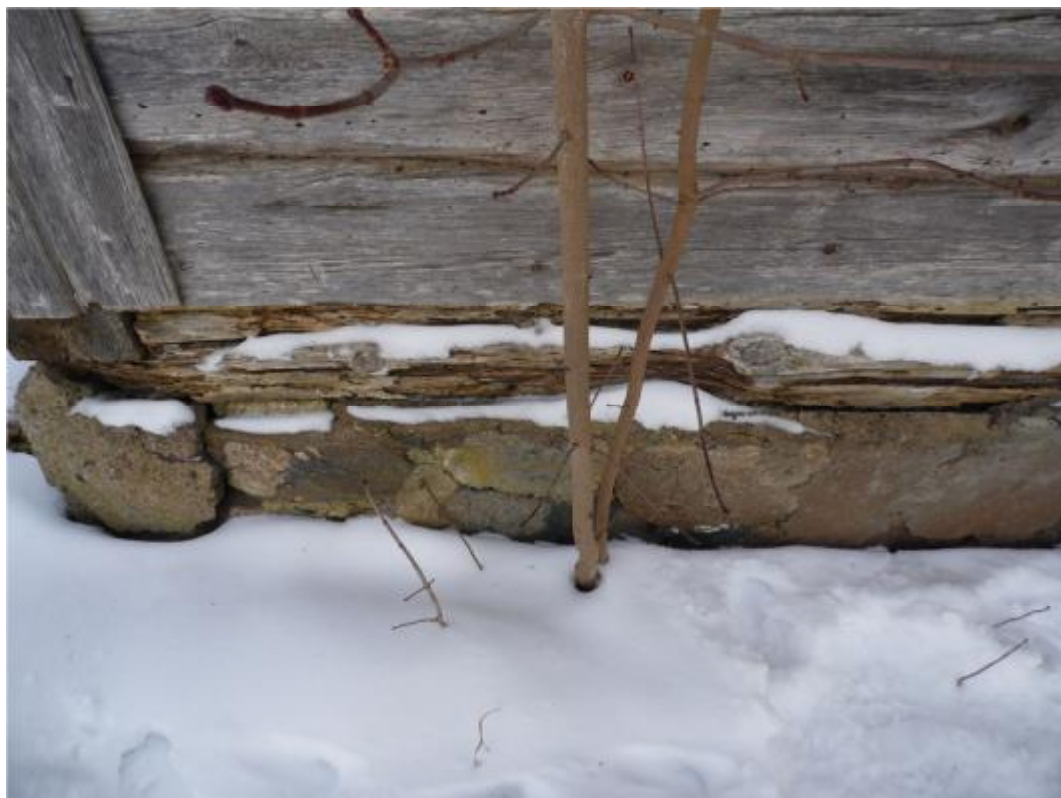
Ø многочисленные участки поражения деструктивной гнилью деревянных бревен наружных стен здания с уменьшением поперечного сечения на 80%;

Ø многочисленные участки размораживания и выветривания растворной составляющей бутовой кладки цоколя и фундаментов;

Фото №3. Участки размораживания и выветривания растворной составляющей бутовой кладки цоколя. Участки поражения деструктивной гнилью брусьев наружных стен здания с уменьшением поперечного сечения на 80%.

ü демонтировать участки наружных и внутренних стен здания в местах поражения деструктивной гнилью (с уменьшением сечения на 100% и 80%) и поражения жуком-древоточцем с последующим устройством новых конструкций стен. При замене поврежденных брусьев необходимо обеспечить совместную работу новых и «старых» конструкций (с помощью шпилек либо боковых металлических накладок);

Для дальнейшей надежной эксплуатации здания необходимо выполнить ремонт конструкции цоколя и фундаментов путем восстановления до первоначальных геометрических размеров бутовой кладки.

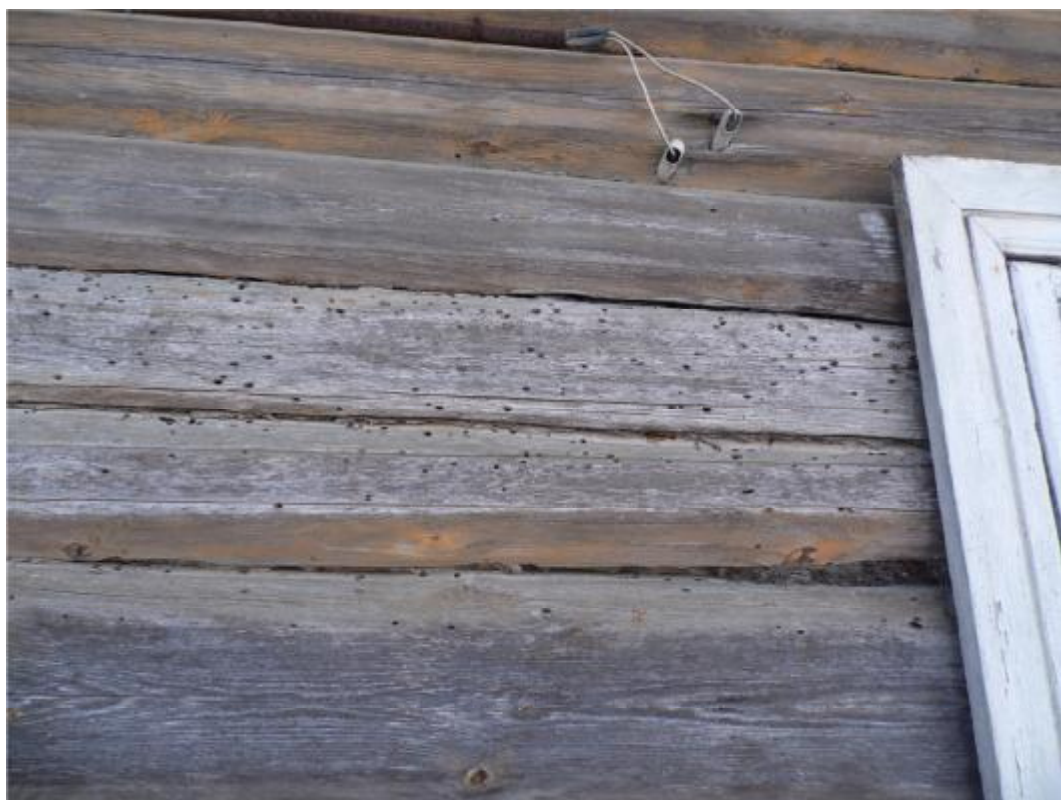
Ø массовые участки поражения древесины наружных стен жуком-древоточцем.

Фото №4. Следы поражения брусьев наружных стен жуком-древоточцем.

ü выполнить био- и огнезащитное покрытие всех доступных деревянных элементов стен здания в соответствии с СН 2.01.07-2020 «Защита строительных конструкций от коррозии».

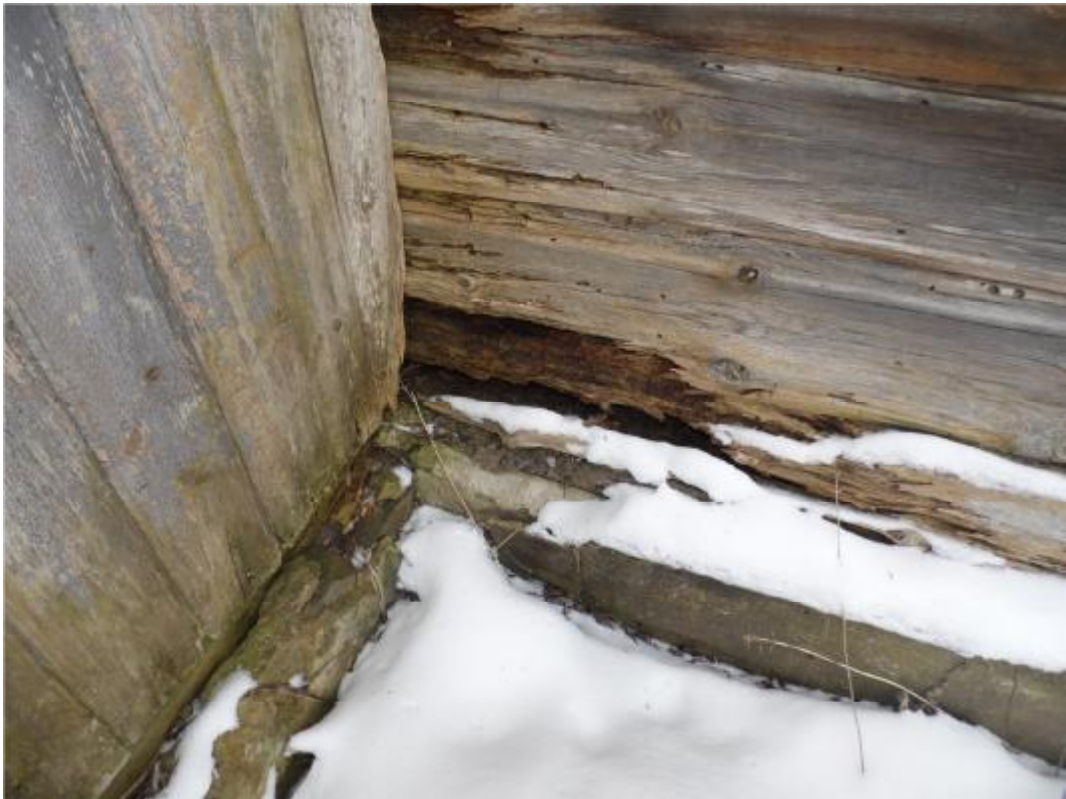
Вышеназванные повреждения вызваны неудовлетворительным состоянием кровли.

Фото №5. Участки поражения деструктивной гнилью бревен наружных стен здания с уменьшением поперечного сечения на 80%.

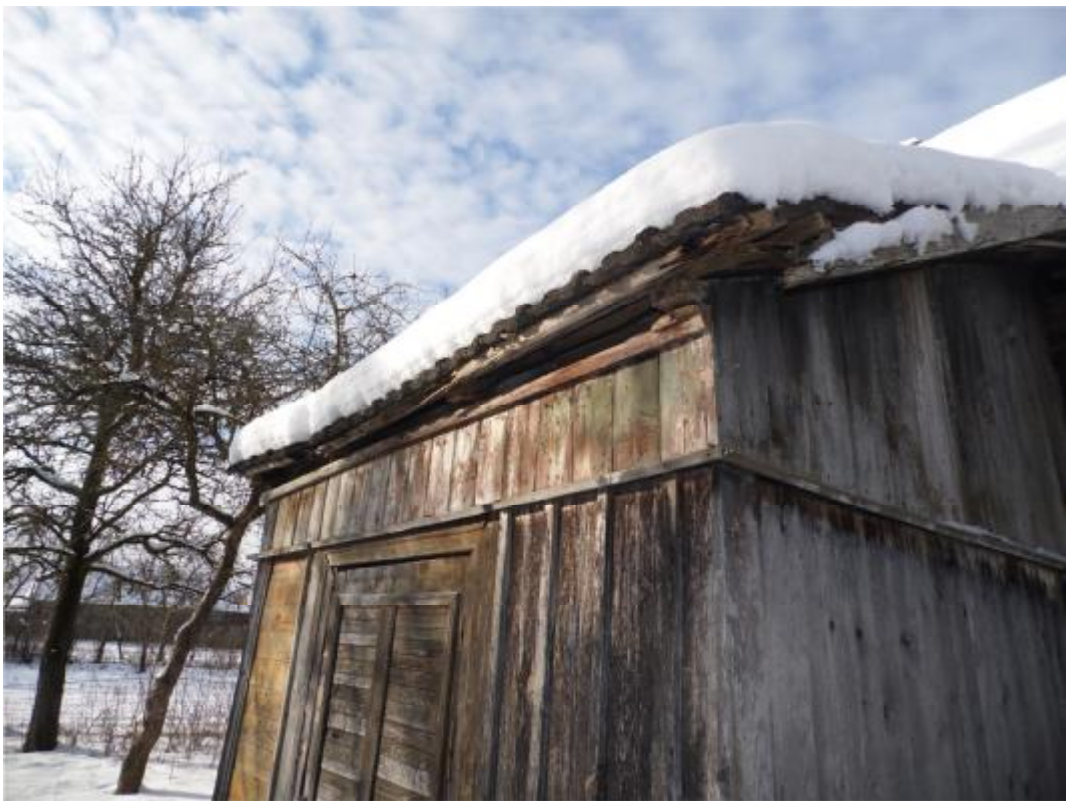
Ø «провисание» кровли;

Фото №6. «Провисание» кровли.

ü выполнить ремонт конструкции кровли в местах её обрушения;

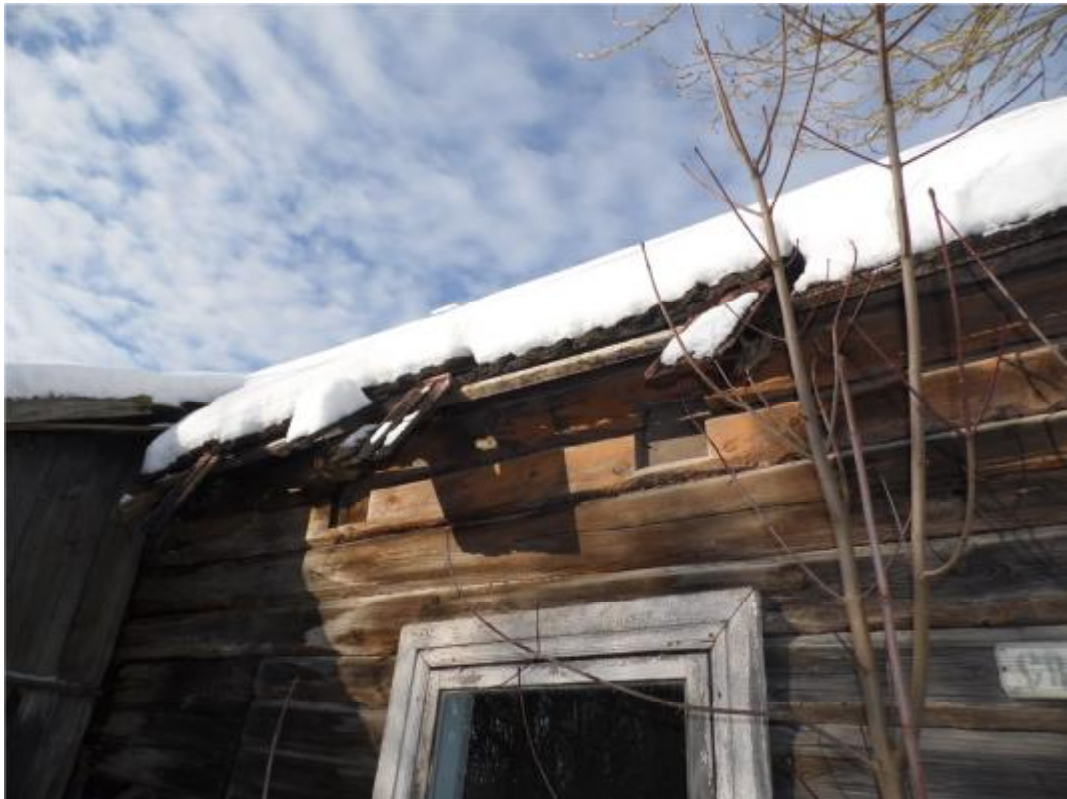
Ø частичное обрушение конструкции кровли;

Фото №7. Единичные участки обрушение конструкции кровли.

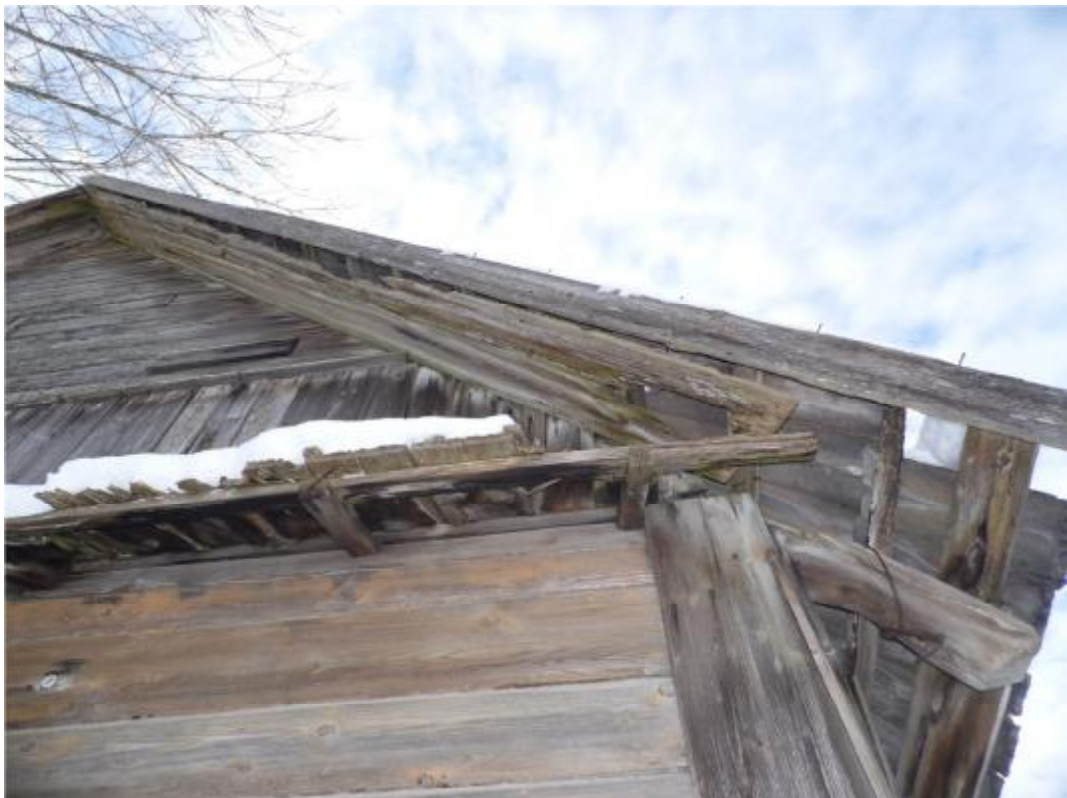
Ø полное поражение деструктивной гнилью конструкций подшивки карниза и обрешетки.

Фото №8. Поражение деструктивной гнилью конструкций подшивки карниза.

ü демонтировать участки обрешетки и подшивки карниза, пораженные деструктивной гнилью с устройством новых конструкций.

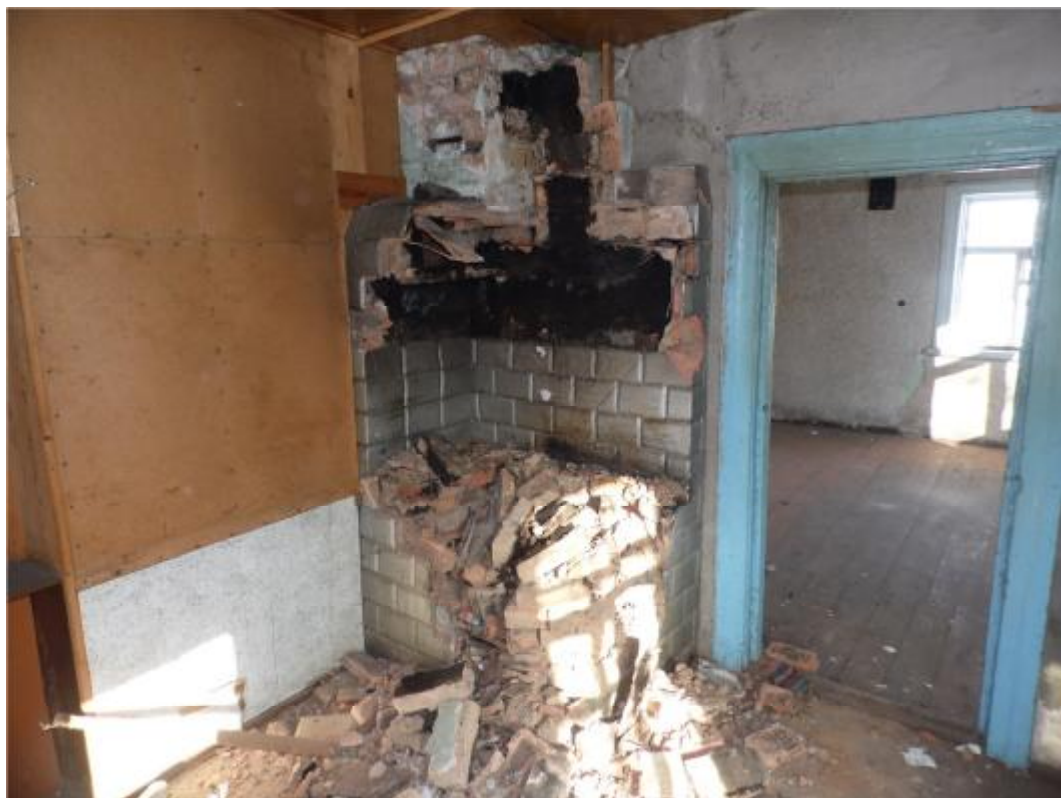
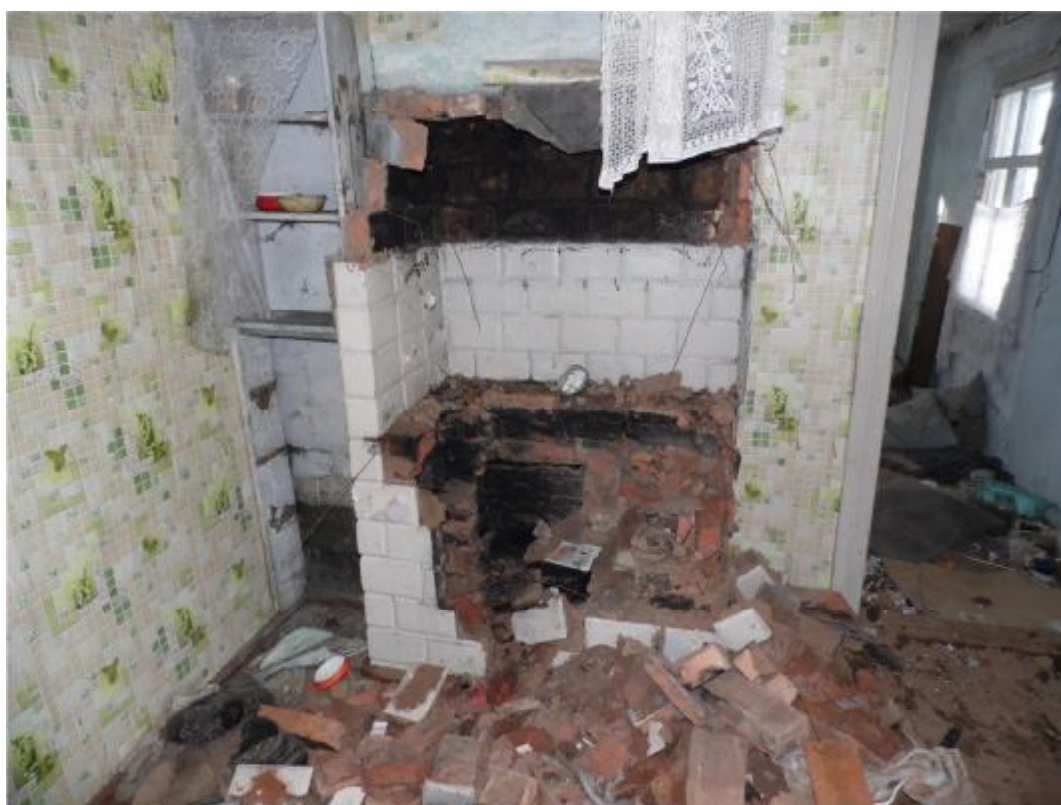
7. Печи, а так же дымоходные трубы, расположенные в уровне чердачного пространства, находятся в неудовлетворительном состоянии – **IV категория** согласно [1]. При обследовании были выявлены дефекты и повреждения в виде массовых участков разрушения кирпичной кладки печей.

Фото №9, №10. Участки разрушения кирпичной кладки печей.

Для дальнейшей надежной эксплуатации здания необходимо выполнить полный демонтаж печей и дымоходных труб с последующим их восстановлением (при необходимости).

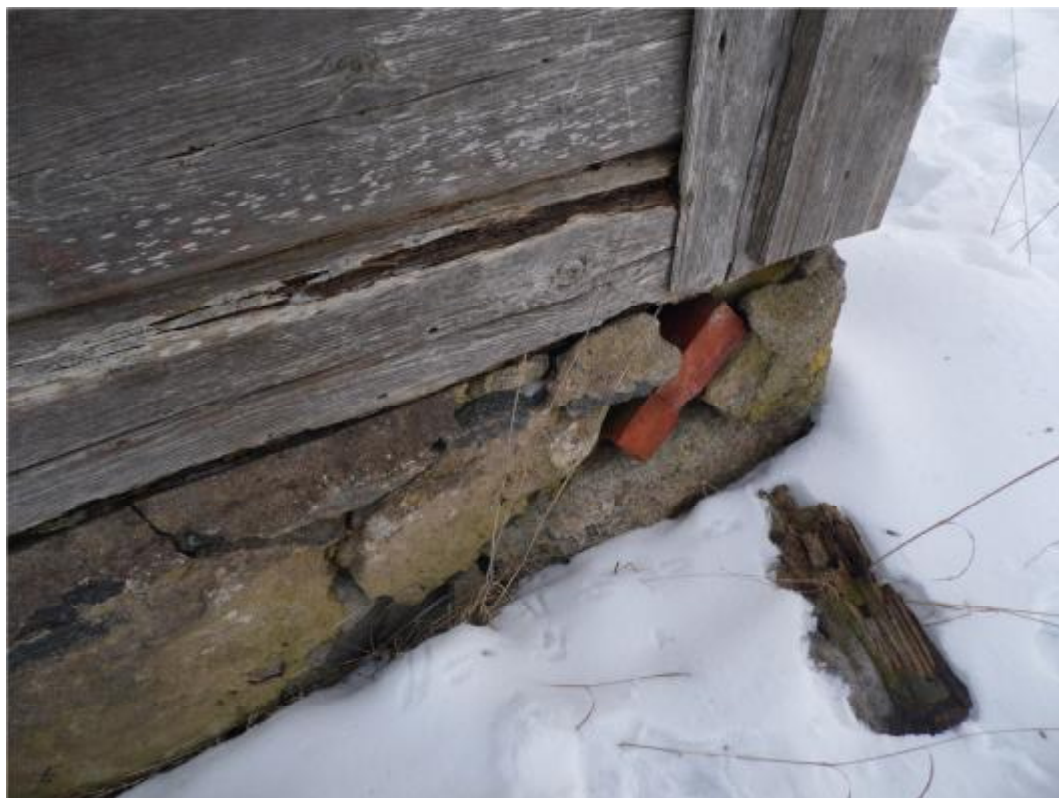
Ø многочисленные участки выпадения камней из «тела» бутовой кладки цоколя и фундаментов.

Фото №11. Участки выпадения камней из «тела» бутовой кладки цоколя и фундамента.

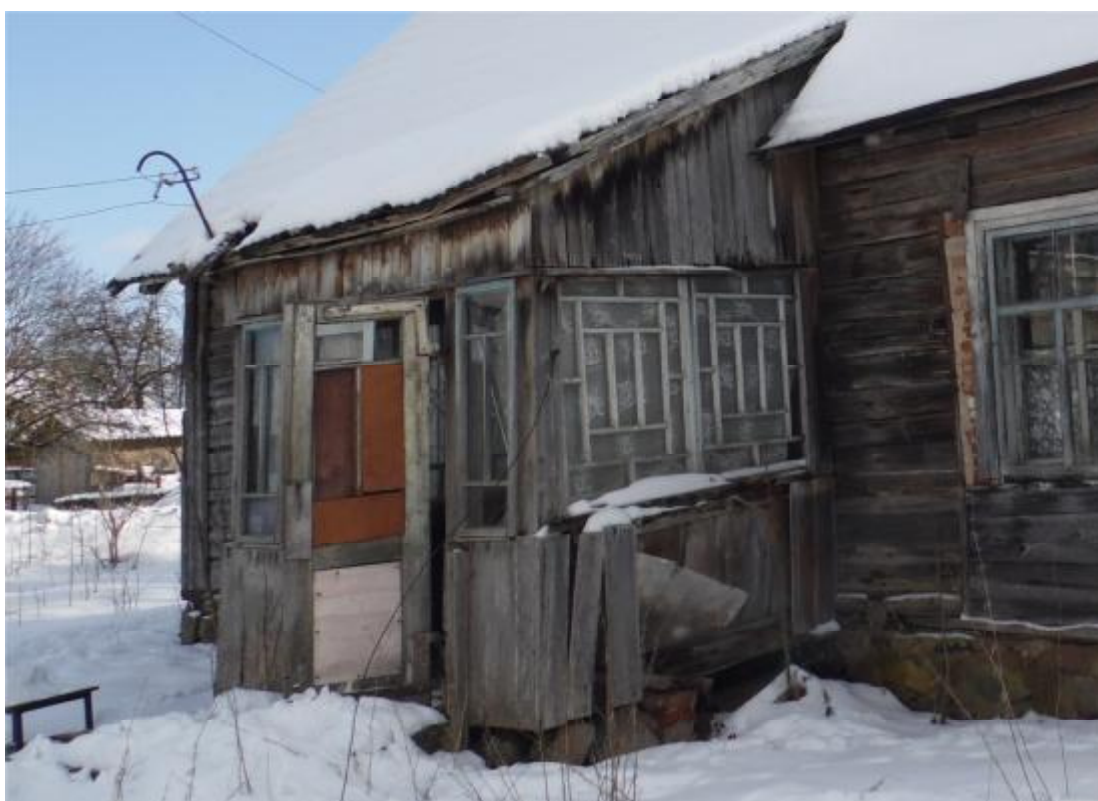
9. Пристройки здания, расположенные вблизи осей «1-2/А» и «1-2/Г» находятся в неудовлетворительном состоянии – **IV категория** согласно [1]. В ходе обследования были выявлены массовые участки поражения деструктивной гнилью досок обшивки стен пристроек, а также частичное отсутствие кровли, приводящее к систематическому замачиванию нижележащих конструкций, что, в свою очередь, негативно сказывается на свойствах строительных материалов.

Фото №12. Участки поражения деструктивной гнилью досок обшивки стен пристроек, а также частичное отсутствие кровли. Многочисленные участки выпадения камней из «тела» бутовой кладки цоколя и фундамента.

- с целью предотвращения дальнейшего замачивания наружных стен пристроек предусмотреть устройство системы организованного водостока;

- выполнить ремонт кровли;

- выполнить замену обшивки стен здания, в местах поражения деструктивной гнилью.

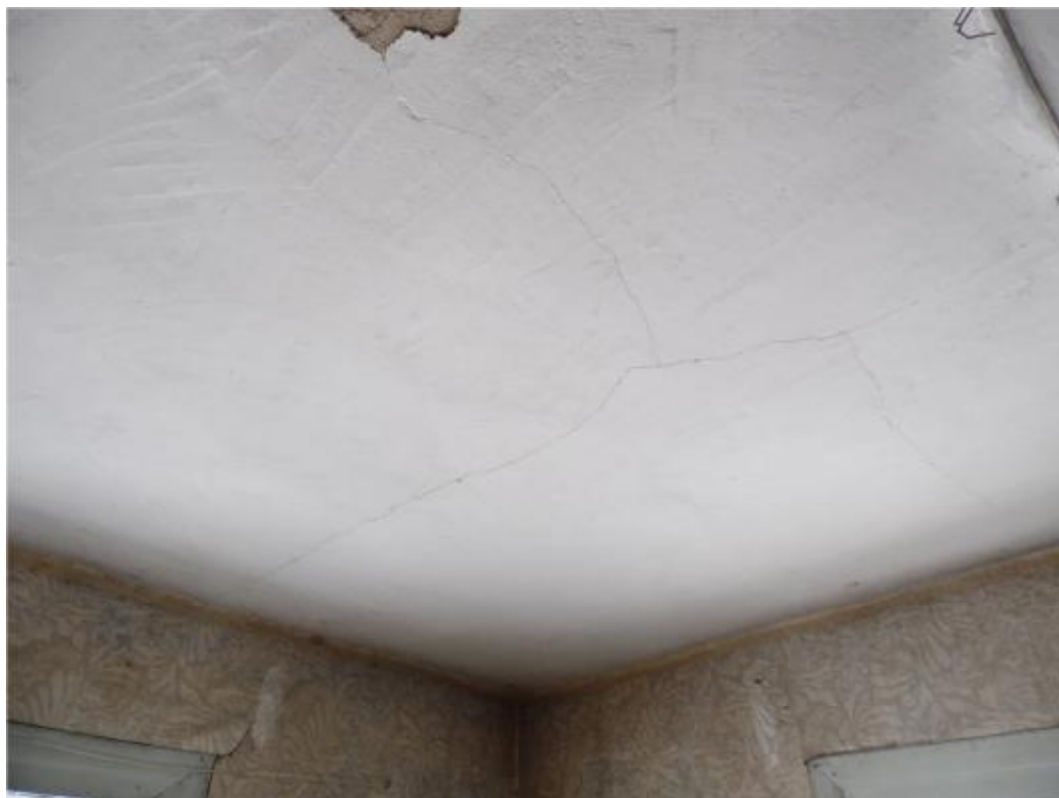
Ø провисание конструкции потолка, вызванное деформацией конструкции чердачного перекрытия;

Ø многочисленные трещины в отделочном штукатурном слое потолка.

Фото №13. Провисание конструкции потолка, вызванное деформацией чердачного перекрытия. Многочисленные трещины в отделочном штукатурном слое потолка.

ü демонтировать участки конструкции потолка в местах провисания;

ü отбить отслаивающиеся отделочные штукатурные слои потолка (так же демонтировать дранку);

ü выполнить устройство новой конструкции наката (с утеплением чердачного перекрытия) и потолка (например, типа Armstrong).

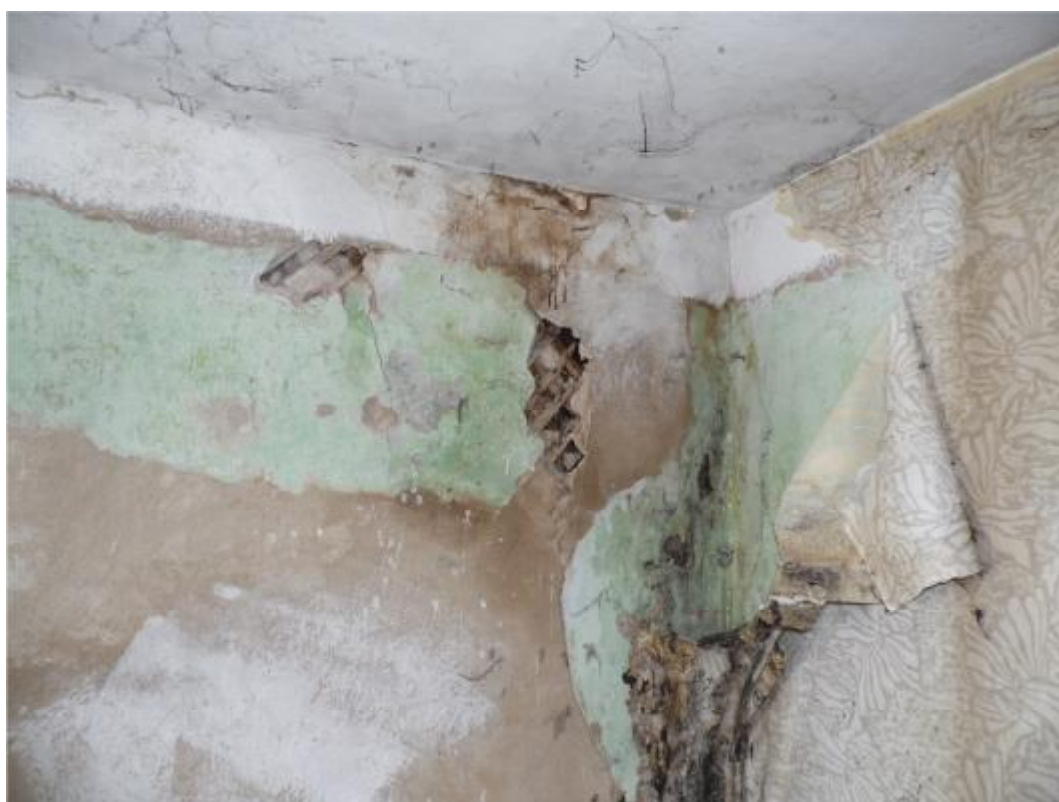
Ø массовые трещины во внутреннем отделочном штукатурном слое стен здания;

Фото №14. Массовые трещины во внутреннем отделочном штукатурном слое стен здания. Отслоение штукатурного слоя.

ü удалить отслаивающиеся отделочные штукатурные слои с последующим устройством новой отделки стен здания;
